## IDENTIFIKASI KERUSAKAN AL-TENATOR DAIHATSU LUXIO DENGAN METODA FUNGSI RESPON FREKUENSI

**Keywords:** Rough Voice; Alternator; Preventive Maintenance; Frequency Response Function; Vibration Pattern

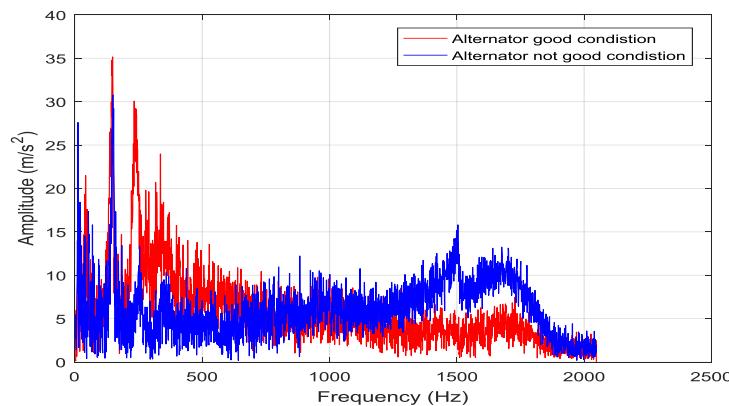
**Gambar 4:** Hasil Pengukuran FRF pada Titik A.

Pada penelitian ini merupakan hasil pengukuran FRF pada titik A, B, C, D, E dan F dengan rentang frekuensi yang digunakan 1 – 2000 Hz. Analisis kerusakan pada Altenator dilakukan dengan membandingkan frekuensi yang akan ditampilkan dalam bentuk FFT dan log-plot, seperti yang ditunjukkan pada Gambar 4 dan 5. Pada Gambar 4 diperlihatkan hasil FRF pada titik A dimana pada alternator dalam keadaan tidak rusak terjadi penurunan frekuensi setelah 500 Hz. Hal ini sangat berbeda dengan kondisi alternator dalam keadaan rusak dimana muncul frekuensi di 500 Hz.

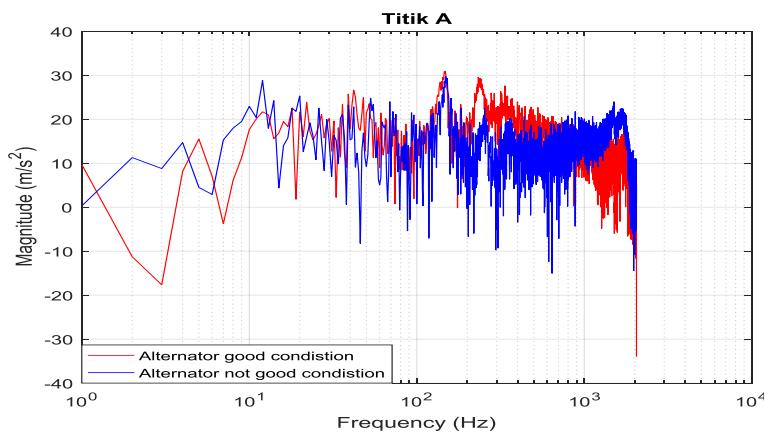
**Gambar 5:** Hasil log-plot FRF Pada Titik A.

Pada titik A merupakan titik dimana poros mengalami gaya tarik akibat tegangan belt yang diberikan. Pada kondisi rusak, frekuensi awal muncul pada 15 Hz dengan amplitudo  $29 \text{ m/s}^2$ . Kemudian frekuensi yang muncul mirip dengan kondisi baik akan tetapi pada 1500 Hz muncul frekuensi baru dengan amplitudo sekitar  $25 \text{ m/s}^2$ , seperti yang ditunjukkan pada Gambar 5.

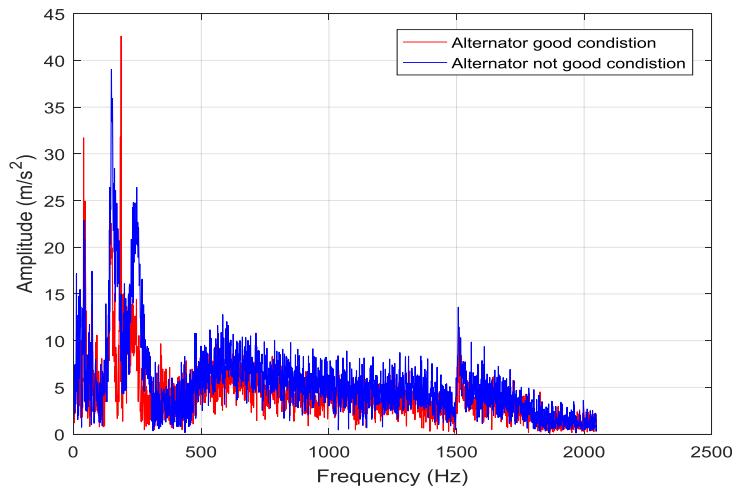
**Gambar 6:** Hasil Pengukuran FRF pada Titik B.

Bagian atas body depan alternator atau titik B diperlihatkan pada kondisi rusak dan baik tidak ada perubahan frekuensi yang terjadi, dimana pola FFT yang dihasilkan mirip antara kondisi rusak dengan kondisi baik, seperti tampak pada Gambar 6.

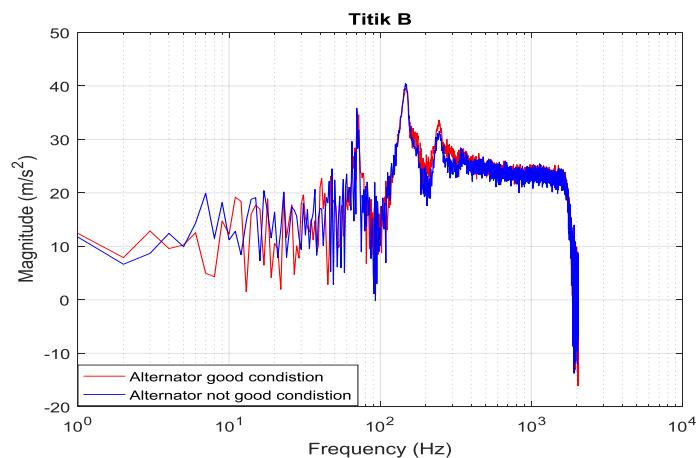
**Gambar 7:** Hasil log-plot FRF Pada Titik B.

Pada Gambar 7 terlihat kemiripan pola getaran pada altenator dengan kondisi baik dan rusak setelah 12 Hz. Hal ini menunjukkan pada titik B yang merupakan point FRF, pada Bagian atas body depan alternator tidak mengalami kerusakan.

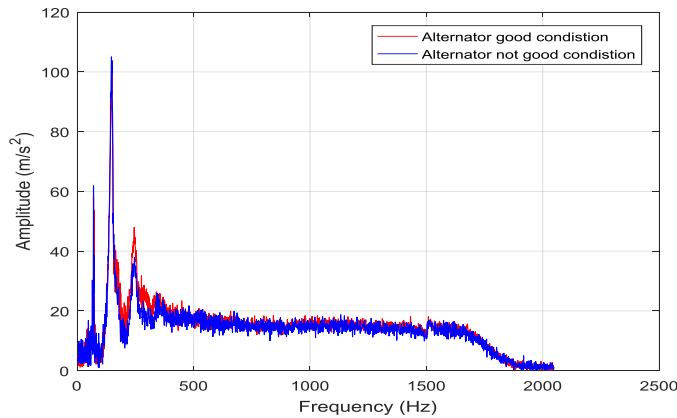
**Gambar 8:** Hasil Pengukuran FRF pada Titik C.

Pada bagian samping body depan alternator atau titik C, diperlihatkan bahwa pola getaran yang terjadi mirip dengan bagian atas body depan alternator atau titik B, akan tetapi memiliki amplitudo yang lebih tinggi dibandingkan dengan titik B. pola getaran yang terjadi antara alternator dengan kondisi baik dan rusak, memiliki pola getaran yang sama, seperti tampak pada Gambar 8.

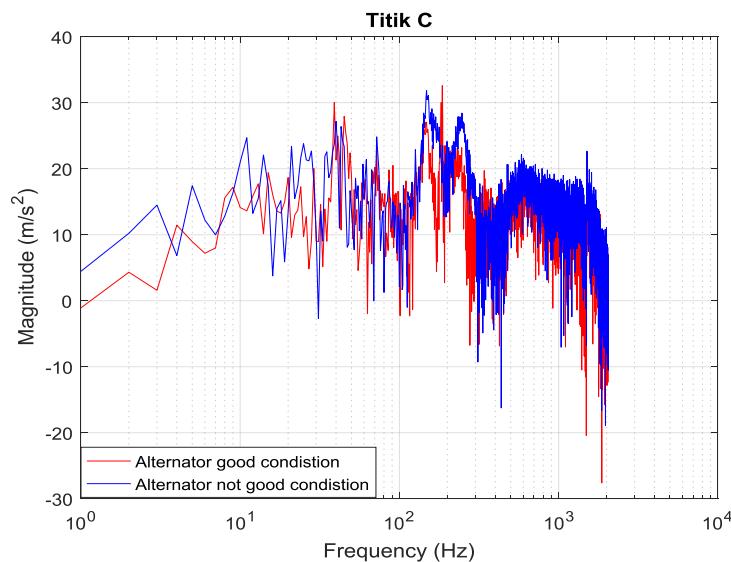
**Gambar 9:** Hasil log-plot FRF Pada Titik C.

Gambar 9 menunjukkan hasil log-plot pada titik C, pada kondisi kondisi rusak diperlihatkan frekuensi yang muncul lebih banyak dibandingan dengan kondisi baik. Hal ini bisa terlihat pada frekuensi 10 Hz pada kondisi rusak muncul amplitude sebesar  $20 \text{ m/s}^2$ , sedangkan pada kondisi baik dengan frekuensi 10 Hz mengalami penurunan amplitude.

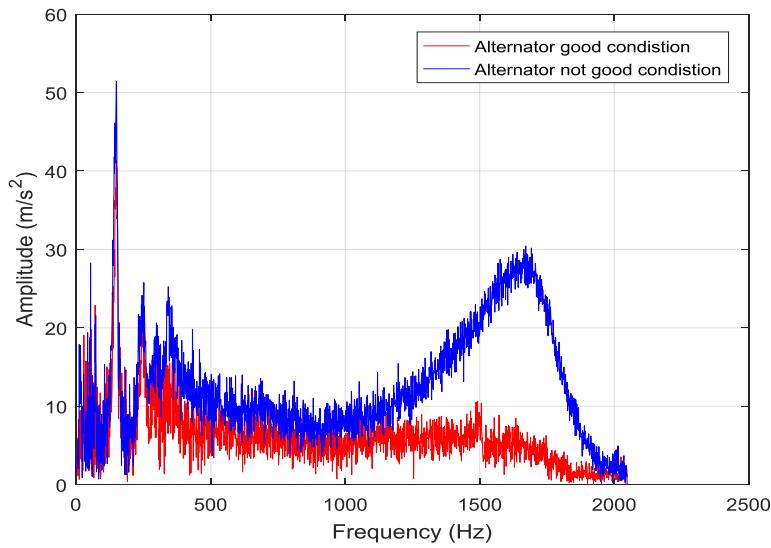
**Gambar 10:** Hasil Pengukuran FRF pada Titik D.

Pada Gambar 10 diperlihatkan hasil FRF pada bagian belakang body sejajar dengan poros atau titik D dimana pada alternator dalam keadaan tidak rusak terjadi penurunan frekuensi setelah 1500 Hz. Hal ini sangat berbeda dengan kondisi alternator dalam keadaan rusak dimana muncul frekuensi baru pada 1500 Hz.

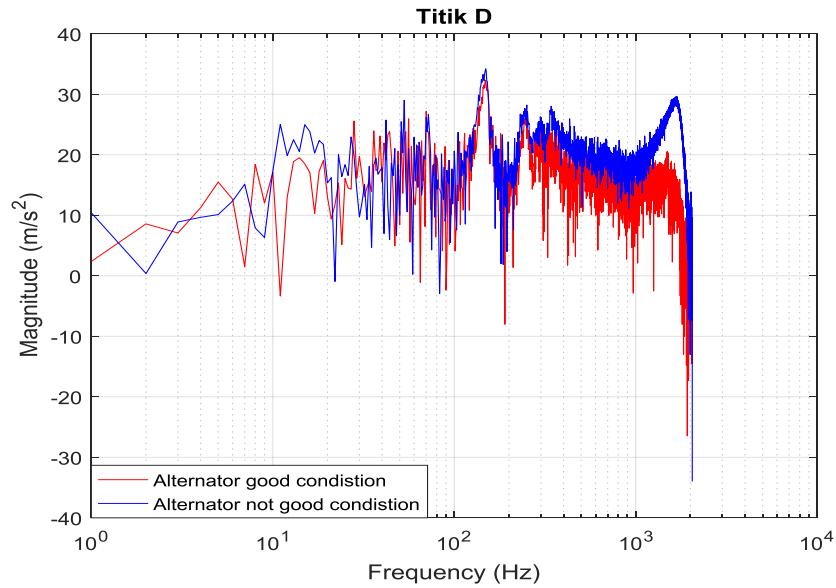
**Gambar 11:** Hasil log-plot FRF Pada Titik D.

Hasil log-plot pada bagian belakang body sejajar dengan poros atau titik D, pada kondisi kondisi rusak diperlihatkan pada frekuensi 10 Hz muncul amplitude sebesar  $25 \text{ m/s}^2$ , sedangkan pada kondisi baik tidak muncul adanya frekuensi. pada kondisi rusak muncul frekuensi baru pada 1500 Hz, sedangkan pada kondisi bagus tidak muncul frekuensi baru, seperti ditunjukkan pada Gambar 11.

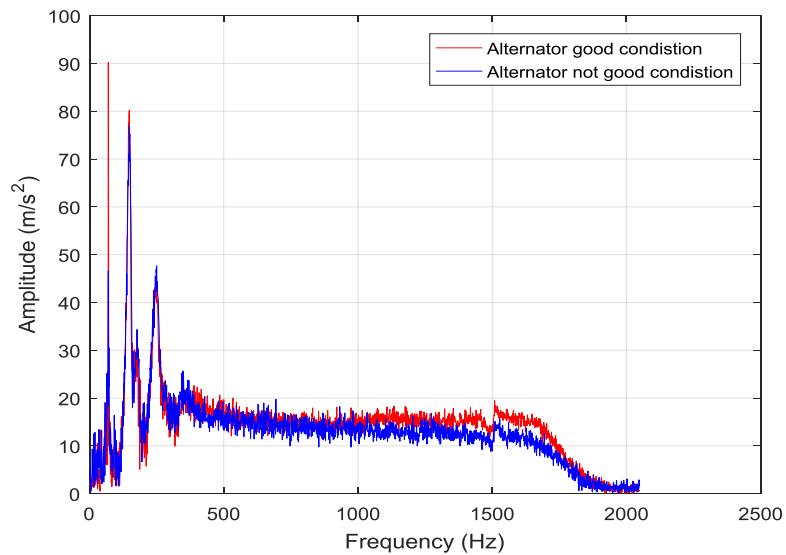
**Gambar 12:** Hasil Pengukuran FRF pada Titik E.

Bagian atas body belakang alternator atau titik E diperlihatkan pada kondisi rusak dan baik tidak ada perubahan frekuensi yang terjadi, dimana pola FFT yang dihasilkan mirip antara kondisi rusak dengan kondisi baik, seperti tampak pada Gambar 12.

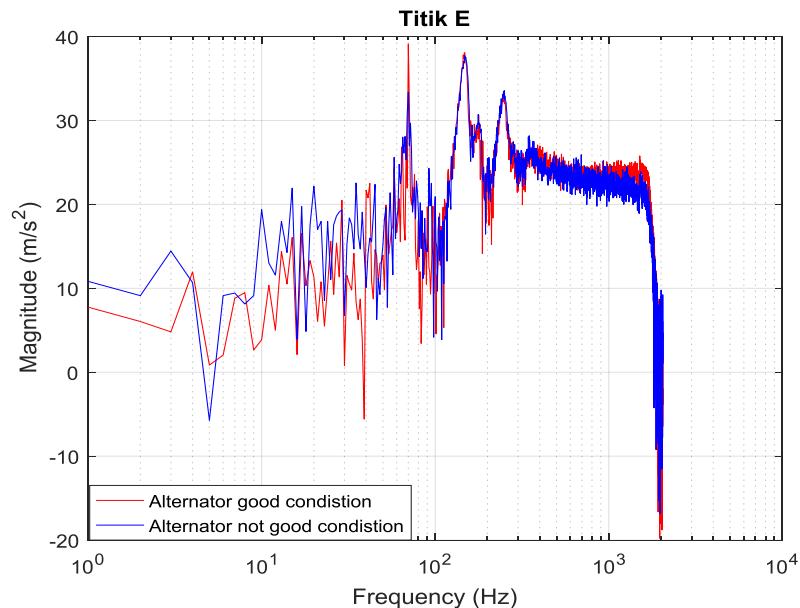
**Gambar 13:** Hasil log-plot FRF Pada Titik E.

Gambar 12 menunjukkan hasil log-plot pada Bagian atas body belakang alternator, pada kondisi kondisi rusak diperlihatkan frekuensi yang muncul lebih banyak dibandingan dengan kondisi baik. Hal ini bias terlihat pada frekuensi 10 Hz pada kondisi rusak muncul amplitude sebesar  $20 \text{ m/s}^2$ , sedangkan pada kondisi baik dengan frekuensi 10 Hz mengalami penurunan amplitude.

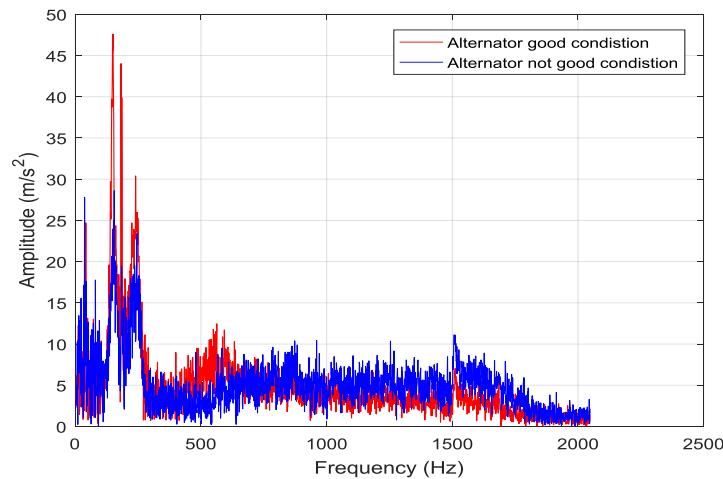
**Gambar 14:** Hasil Pengukuran FRF pada Titik F.

Pada kondisi rusak dan baik pola getaran FFT tidak ada perubahan frekuensi yang terjadi, akan tetapi terjadi perubahan amplitudo pada kondisi baik lebih tinggi dibandingkan dengan kondisi rusak. Hal ini terjadi pada hasil pengukuran bagian samping body belakang alternator atau titik F, seperti tampak pada Gambar 14.

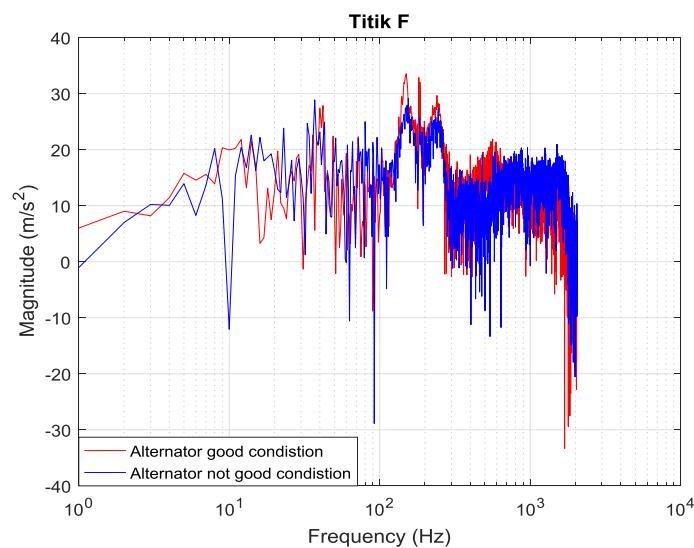
**Gambar 15 :**Hasil log-plot FRF Pada Titik F.

Hasil analisis log-plot pada bagian samping body belakang alternator atau titik F, terlihat dengan jelas perbedaan amplitudo yang terjadi pada frekuensi 120 Hz. pada kondisi kondisi rusak diperlihatkan frekuensi 120 Hz, amplitudo yang terjadi sebesar  $25 \text{ m/s}^2$ , sedangkan pada kondisi baik dengan frekuensi yang sama amplitudo tertinggi sekitar  $35 \text{ m/s}^2$ , tampak seperti Gambar 15.

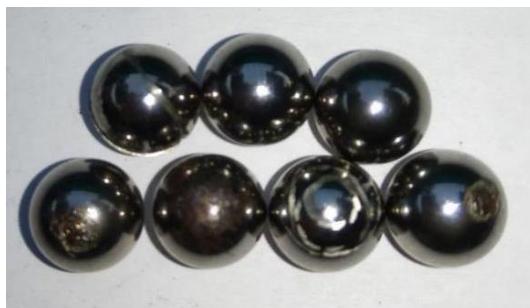
**Gambar 16:** Ball Bearing Depan Alternator Rusak.

Setelah dilakukan identifikasi dengan menggunakan FRF, terlihat bahwa terjadi perubahan frekuensi pada titik A dan titik D, selanjutnya dilakukan pembongkaran pada bagian titik A, terihat bahwa bearing mengalami kerusakan *flaking* pada ball bearing depan alternator seperti pada Gambar 16.

Pada penelitian ini, dapat ditarik beberapa kesimpulan awal dalam melakukan identifikasi kerusakan pada alternator Daihatsu Luxio, yaitu kerusakan pada alternator terlihat pada titik A dan titik D, terlihat dengan munculnya frekuensi pada 1500 Hz pada kondisi rusak sedangkan pada kondisi bagus tidak muncul frekuensi pada 1500 Hz. Pada titik B, C, E, dan F memiliki pola getaran yang sama antara kondisi yang rusak maupun tidak rusak. Hasil pengecekan secara visual terlihat bahwa komponen bearing pada titik A, diketahui bahwa ball bearing mengalami *flaking*. Hal ini mengakibatkan putaran bearing berputar kasar dan membuat alternator mengeluarkan bunyi kasar saat bekerja.

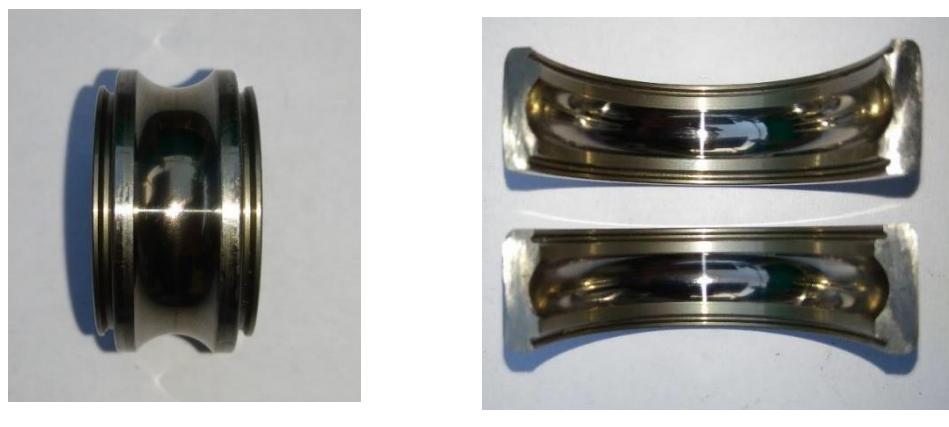
**Gambar 17:** Permukaan Inner dan outer Ring Bearing Alternator pada titik A.

Selanjutnya dilakukan pemeriksaan manual pada permukaan inner ring (Gambar 17(a)) dan permukaan outer ring (Gambar 17(b)) bearing, tidak terjadi kerusakan karena tidak ditemukan adanya scratch seperti tampak pada Gambar 17.
